# LAS TIERRAS JUNCALES DE ARTZABAL

Javi CASTRO

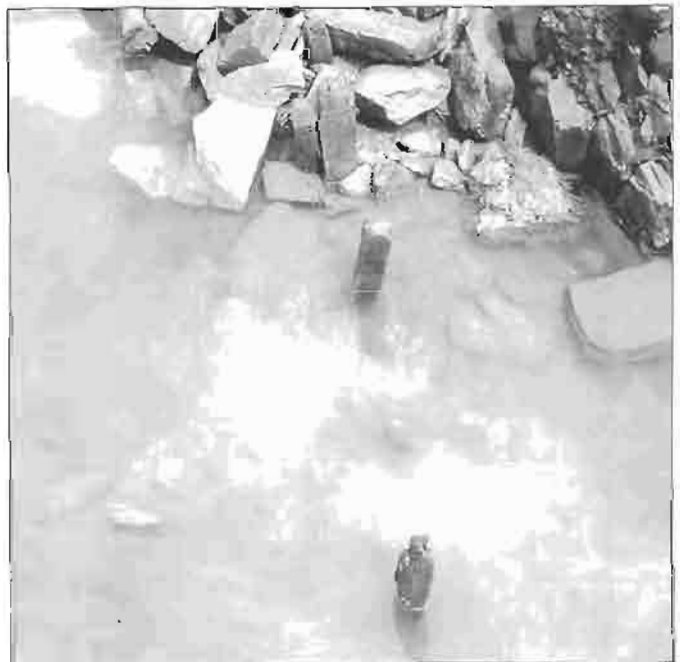
Antiguas estacas

En la descripción de 7 folios que Lizaso hace del lugar, indica que la superficie delimitada es de 1041 posturas, de 441 pies cuadrados cada postura, lo que equivale al día de hoy a 3,6 hectáreas. Las vallas perimetrales contienen 2401 estacas de madera, de "palo", fijadas por la parte exterior, de forma que contiene 7 estacas cada estado lineal, siendo el calibre de algo mayor de tres onzas y su altura de un estado, hincadas o metidas en la tierra unos 3,5 pies, por lo tanto la mitad enterradas y la otra mitad salientes o descubiertas y arrimadas a los tepes o céspedes de los valladares (4).

3.- Las antiguas estacaduras aún eran visibles en bajamar hasta los primeros día del mes de noviembre de 2007, descubiertas junto al antiguo muro caído a raíz del desprendimiento sufrido por motivo de la riada e inundación de la zona el pasado 30 de diciembre de 2005. a causa del estrechamiento producido por las obras del nuevo puente de la carretera de Deba a Mutriku.

4.- Medidas antiguas 1 estado=1,95 m, 1 estado= 7 piés, 1 pié=0 28 m La onza es una medida de peso (28,7 gr). aunque también se usaba como medida de la doceava parte que este caso se supone que era refiriéndose al pié y equivalente entonces a la pulgada, por lo tanto la estaca tendría una media de grosor algo superior a 7 cm

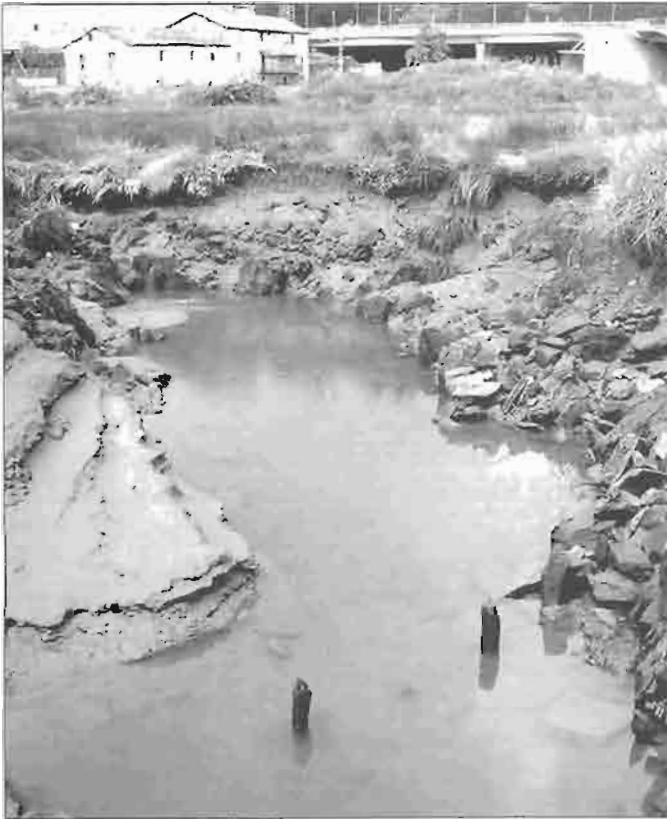
Se aprecian varias de las antiguas estacas.

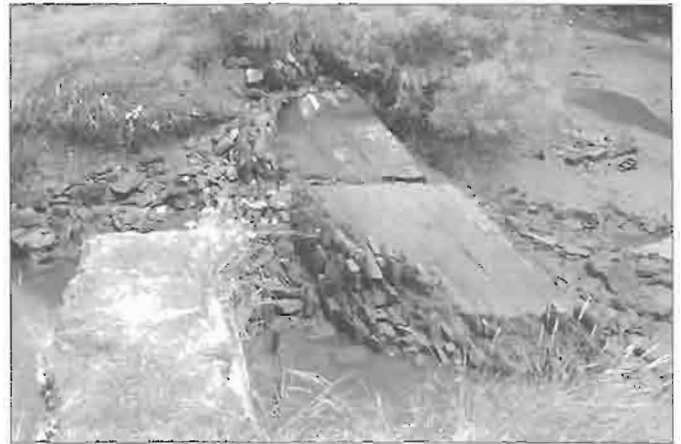
Detalle del muro abatido por la riada de 2005.

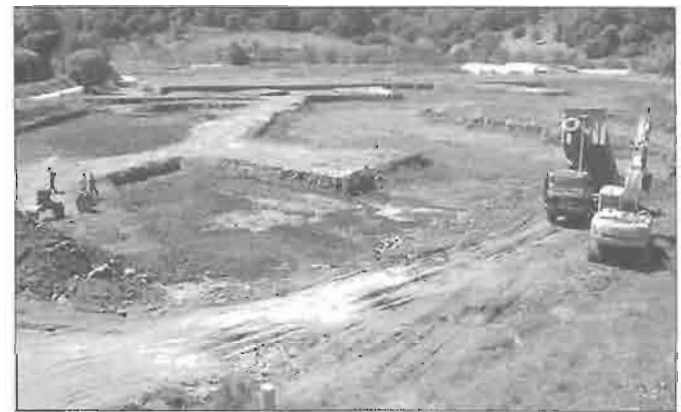
Trabajos de restauración en agosto de 2007.

A resultas de las reuniones de trabajo mantenidas bajo el foro de la Agenda 21 local, se definió en un primer lugar la restauración de la marisma del lado derecho de la ría de Deba bajo la premisa de realizarla con dos áreas bien diferenciadas, una de agua salobre aguas abajo del nuevo puente y otra de agua dulce aguas arriba, compatibilizando la restauración ambiental con el uso público de la misma. Algunos problemas de gestión surgidos entre las administraciones autonómicas y estatales hizo que la balanza de la restauración se decantara para ser ejecutada únicamente en la zona de competencia autonómica, situada aguas arriba del puente y por lo tanto la zona con agua dulce de unas 3,4 hectáreas, que ha sido impulsada por el Departamento de Medio Ambiente del Gobierno Vasco y por el Ayuntamiento de Deba, con proyecto basado en un plan de actuaciones realizado por Ekogarapen, siendo financiado en parte por la Obra Social de la entidad La Caixa, bajo la dirección de obras de LKS y ejecutada por la empresa Obras y Preparación de Terrenos S.L, con un presupuesto de ejecución de 317 449,84 euros

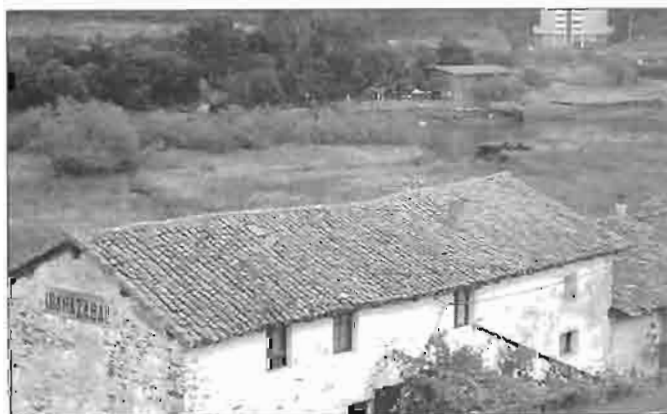
Desde el caserío Irarrazabal se aprecia la rotura del dique

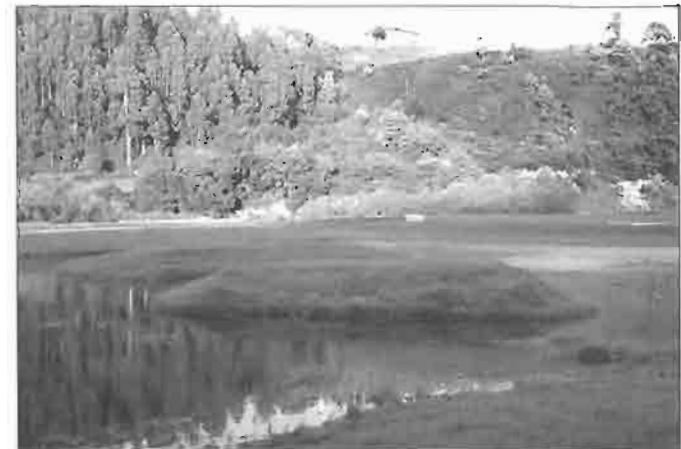
Restauración ejecutada en noviembre de 2007
