INFORME SOBRE LA PROSPECCION ARQUEOLOGICA REA-LIZADA EN LA ERMITA DE LA ASCENSION, EN UDALAITZ (MONDRAGON) OCTUBRE-NOVIEMBRE 1958

Por Pedro Rodríguez de Ondarra

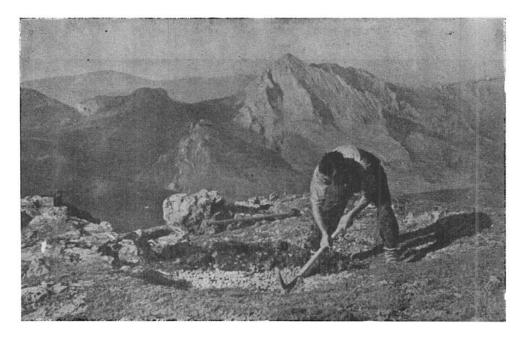
Foto 1.- Excavando el pozo en la cumbre de Udalaitz. Al fondo el Pico de Amboto

29-X-58. Acompañado de D. José Letona y de los peones (Lucio Zubia, Felipe Murgoitio y Francisco Zabarte), vuelvo a la Ermita. Realizamos una cata en la cumbre principal de Udalaitz (Foto 1), poniendo al descubierto un pozo, cuyas características se señalan más adelante.

En la cumbre de Udalaitz pusimos al descubierto un pozo que tenía 1,70 por 1,20 mtrs. de sección horizontal y 1,20 mtrs. de profundidad. Está excavado en la roca viva. A 0,70 mtrs. de profundidad, entre tierra y piedras sueltas, aparecieron una moneda de cobre, restos óseos, fragmentos de teja y una escoria de fundición.

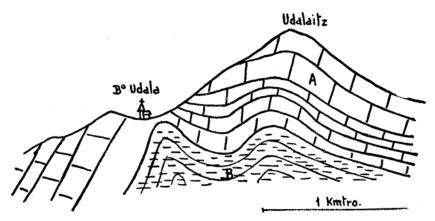
CORTE GEOLOGICO DE UDALAITZ: «A», Calizas Urgonianas, «B», Arcillas negras Wealdiences.

Las ruinas están suspendidas sobre una abrupta ladera, de la cual ha desaparecido totalmente la vegetación arbustiva y arbórea, y en la cual la acción erosiva de los agentes atmosféricos va dejando al descubierto los estratos de las calizas urgonianas que constituyen la cumbre de Udalaitz.

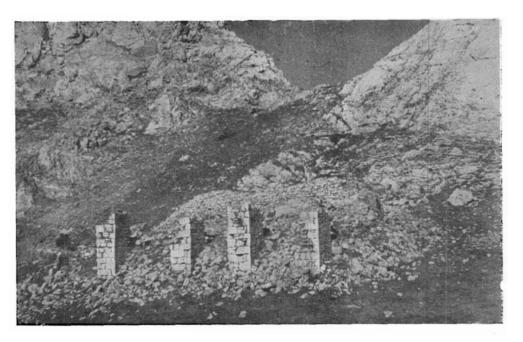
Foto 3.- Fachada SW de la Ermita

de los contrafuertes da una media de 1,55 por 1,50 mtrs. La puerta está situada en la fachada SW. y, en el exterior, varios peldaños permitían el acceso a ella. El altar debía de estar adosado al muro SE. Los muros son de mampostería concertada. En la construcción de contrafuertes se observa una especie de encofrado de mampostería concertada, relleno de piedras irregulares y argamasa (fotos 3 y 8).

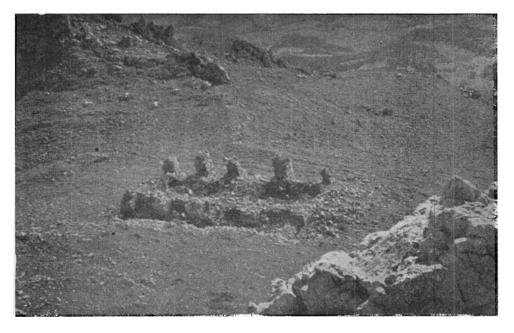
Foto 5.— Vista aérea del conjunto de las ruinas

La planta del edificio es rectangular (foto 5) y en sus fachadas SW. y NE. tiene a cada 5 contrafuertes, cuya distribución puede verse en el plano. La ermita debía de estar constituída por una sola nave, cuyas dimensiones eran de 20 por 6 metros, en el interior. La máxima longitud de la nave sigue la dirección SE. a NW. El expesor medio de los muros es de 0,95 mtrs. y la sección horizontal

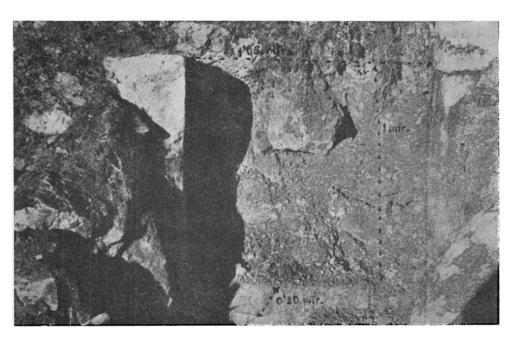
Foto. 6.—La puerta de entrada a la Ermita, puesta al descubierto

2,60 mtrs. de profundidad alcanzamos los cimientos y la roca viva. Abrimos una zanja en el galgal y ponemos al descubierto la puerta de entrada a la Ermita. Por la noche regreso a Mondragón.

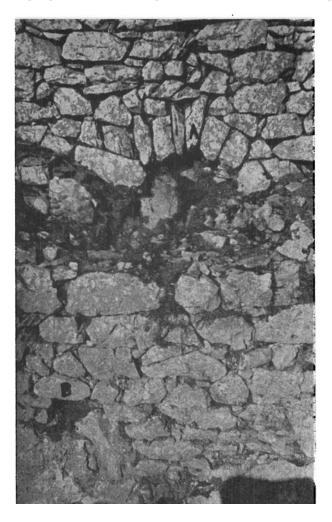
Foto 7.— Al realizar una cata, apareció una hilera de tejas invertidas, entre A y B, en forma de conducción de aguas

Verificamos una cata en la base del muro 2, bajo el arco que puede apreciarse en la Foto «7».

Entre la fachada NE. y los muros 1 y 2 (ver foto 7 y plano) debieron existir otras edificaciones, las cuales se citan en la Visita Sinodal del año 1554.

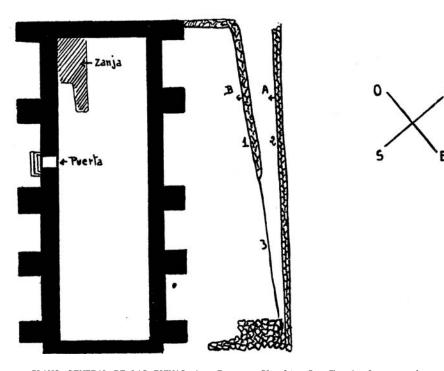
PLANO GENERAL DE LAS RUINAS: A y B, arcos (Ver fotos 5 y 7).— 1 y 2, muros de contención en la ladera del monte —3, rocas superficiales, de constitución idéntica a los mantos estalagmíticos hipógeos.

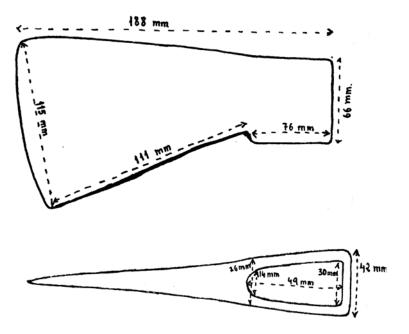
HACHA DE HIERRO: Difiere en algunas de sus características

de las herramientas citadas por José Mª. Busca Isusi en su obra «Las Hachas Vascas». Sus características principales son:

Peso: 1.400 gramos.

Cuerda del bisel o corte: 115 mm.

Longitud: 188 mm.
